青川县金泰石业有限公司青川县青溪镇  
大白花饰面花岗岩矿  
**矿山地质环境保护与土地复垦方案**

青川县金泰石业有限公司  
2019年04月

编制单位：四川省冶金地质勘查局六〇四大队

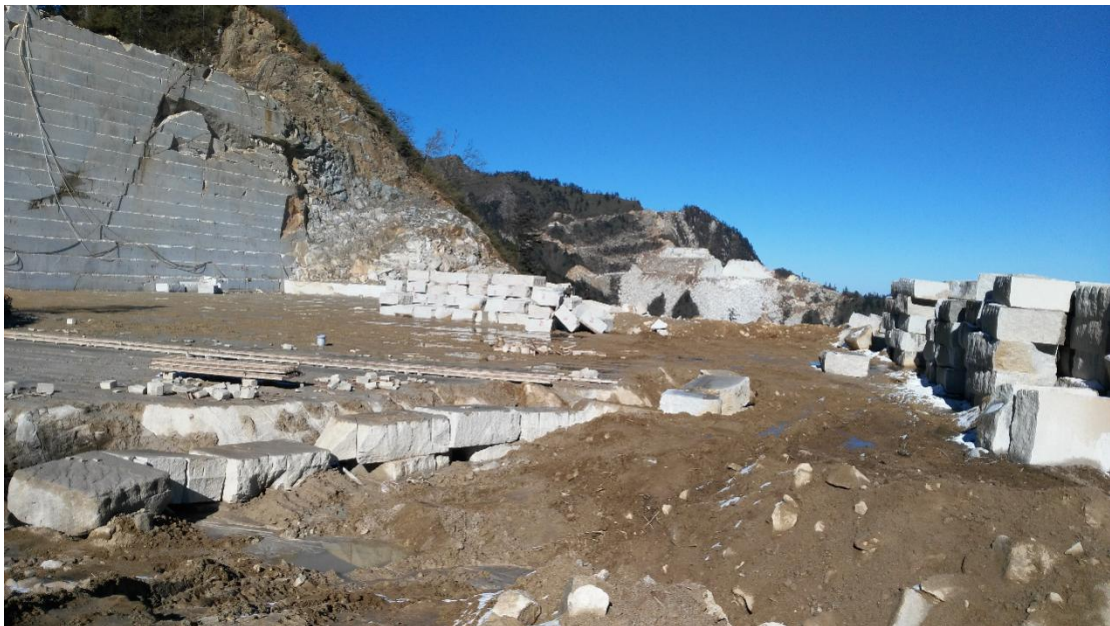
图 1-2 矿山采区现状照片

本项目（图 1-3~图 1-4）位于广元市青川县青溪镇魏坝村，矿山采用露天开采，台阶式采矿。目前已形成一级平台，平台间最大高差约 30m。以标高+2650m 为运输平台，最宽处约 30m，边坡高约 30m，边坡角大于 60°，所采花岗岩矿，经剥离切割成块，运往加工厂加工销售。根据后期坐标投影得知，采场西北部位于矿权范围之外，通过咨询业主，为 2016 年越界开采导致，当地自然资源执法部门对其已进行形成处罚。

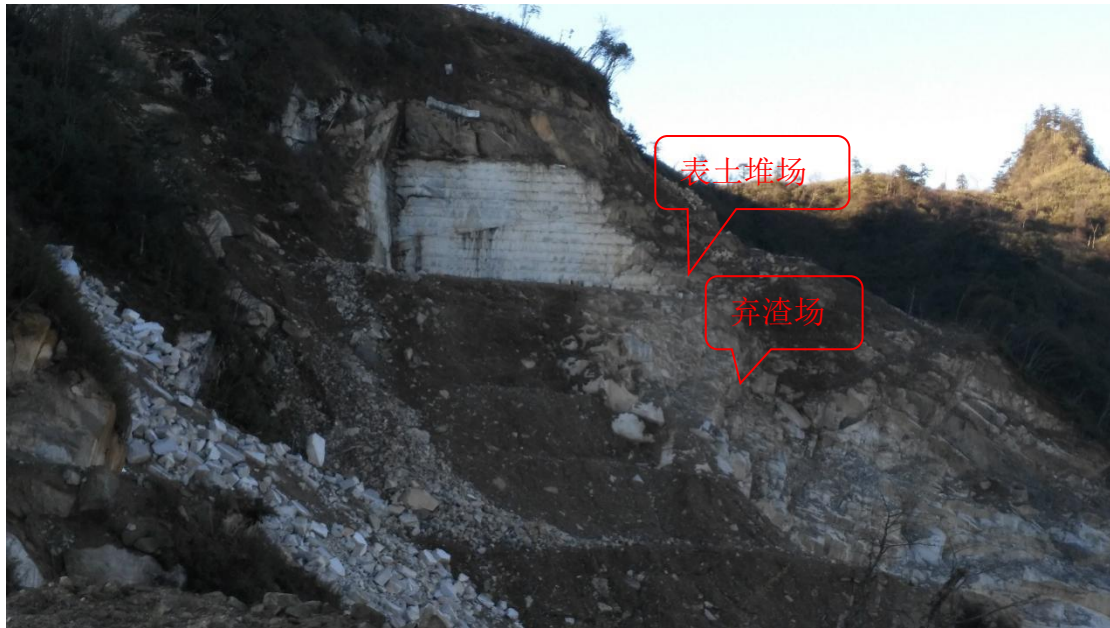
图 1-3 废渣场全景现状

废渣场位于采矿权范围下部北侧外界，废渣场主要功能为处理临时开采废渣和堆存少量表土，通过现场调查，废渣场堆积方量为9万 $m^3$ 左右，表土堆场方量为60 $m^3$ 左右，废渣在此处临时堆积，在后期运往山下破碎站破碎后出售，此处堆存区域地形平台，在靠近山体的一侧坡度为 $5-10^{\circ}$ 。

废渣场位于矿区范围北外侧，现状地形为沟谷，废渣全部堆积在沟谷中，堆积厚度 1-2m，在底部稍厚，约为 2m，通过对废渣未覆盖的区域观察，在废渣堆积时，对损毁区域未进行任何表土剥离保存工作，将废渣直接倾倒入沟中，可观察到在沟中废渣未损毁到的区域仍有乔木生长，但是大部分区域因废渣压占，缺少养分，原地表植被发育状态极弱，表土养分已不足以支撑植被生长，因此，综合评判，废渣场造成的土地损毁程度为重度，损毁地类乔木林地，损毁面积为 4.6932 公顷。

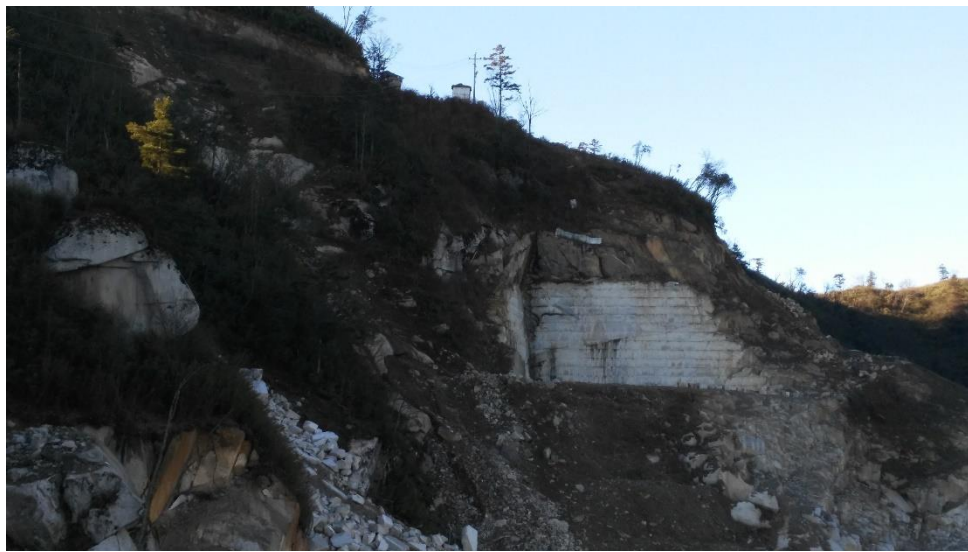
图 2-2 矿区植被情况

区内由于雨量充沛，气候温和，土壤资源丰富多样，适宜于多种植物生长，植被为亚热带中部常绿阔叶林植物带。据了解，有多种乔木、灌木、藤本、草本植物生长。项目区乔木类主要有柏木、马尾松、青冈等；灌木有黄荆、马桑等；草本类有高羊茅、苜蓿、铁线草等。区内广泛栽种而且长势良好的主要有柏木、马尾松、黄荆、马桑等，草种有铁线草、高羊茅等。

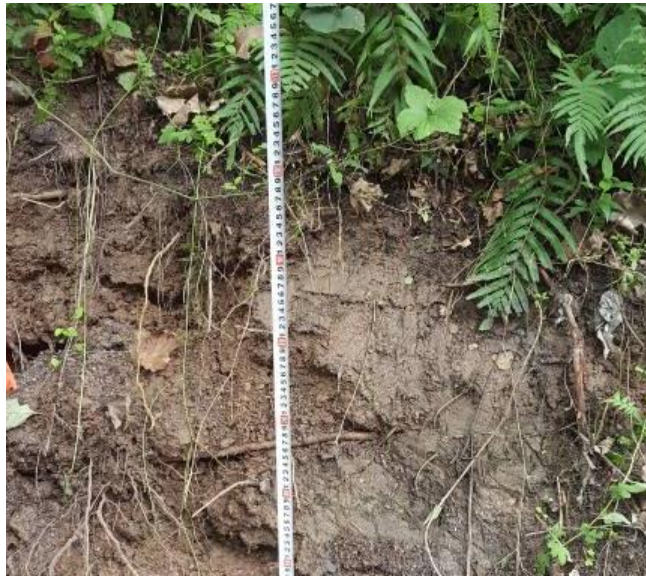
图 2-3 项目区内土壤剖面

区内表土主要以粘土、亚砂土为主，土壤类型为黄壤。林地土层厚度为 0.05~0.30m。表土有机质含量高，但下层急剧降低。土壤表层呈暗棕色，下层为黄棕色。酸性反应，PH 值 5.5~6.5，容重  $1.42\text{g}/\text{cm}^3$ ，有机质 0.80%，全氮含量约为 0.05%，全磷为 0.06%，速效磷 5ppm，速效钾 35ppm。土壤的养分含量不高，肥力一般。为重壤到轻粘土，团粒结构。

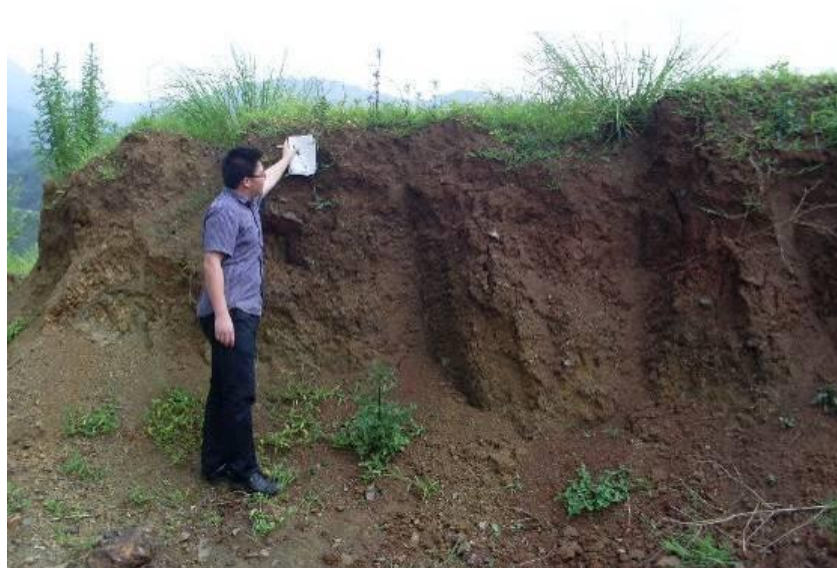
图 4-1 拟剥离区（林地）表土土壤剖面图

通过实地核查，外购区拟损毁面积约 1.5hm<sup>2</sup>，距离本项目直距 7.8km，有效土层厚度为 30-50cm 不等，可收集表土 0.6 万 m<sup>3</sup>，现场内几乎全部为乔木林地（含少量耕地），表土质量与本项目林地土壤性质基本一致，土壤表层呈黄棕色。酸性反应，PH 值 5.5~6.5，容重 1.40g/cm<sup>3</sup>，有机质 0.80-1.00%，全氮含量约为 0.05%，全磷为 0.06%，速效磷 5ppm，速效钾 35ppm。土壤局部养分较高，但大部分肥力一般，后期需进行地力培肥，本方案在土地复垦工程设计了培肥措施。

收集拟剥离区林地表土剖面照片如下：

从表 4-14 可知，外购区剥离表土土壤（图 4-1）质量基本满足复垦乔、灌木林地土壤质量要求。
