青川金辉石业有限公司
青川县干沟饰面花岗岩矿Ⅱ矿段
矿山地质环境保护与土地复垦方案

编制单位：四川华瑞之鑫科技有限公司

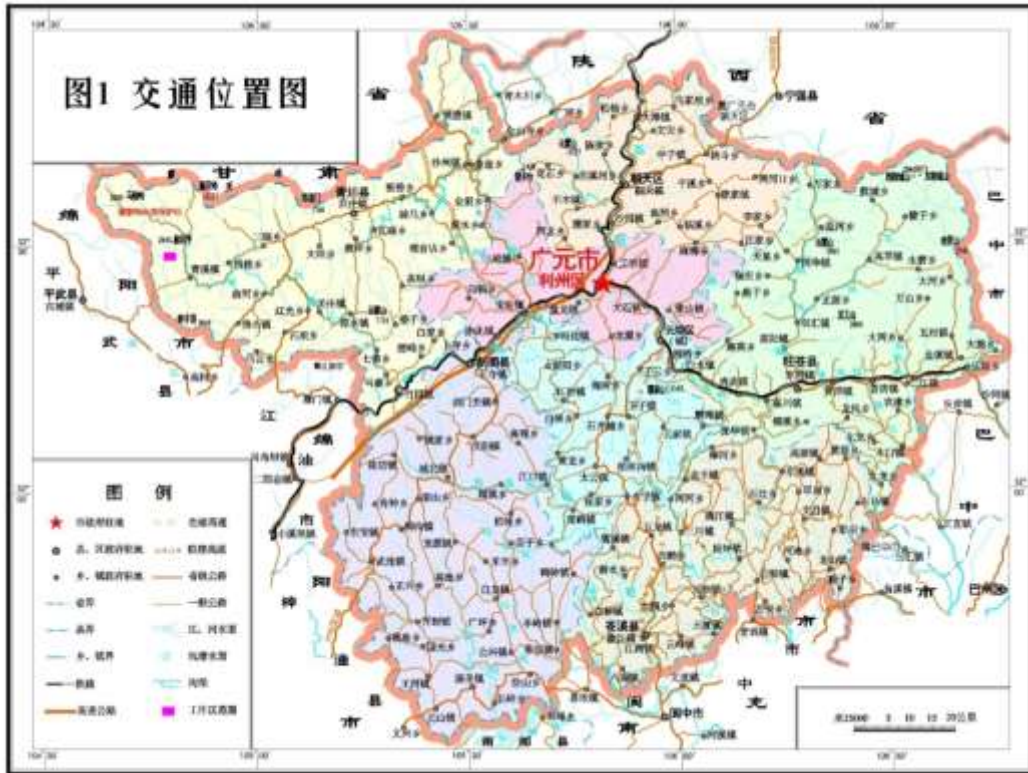
图 1-1 交通位置图

矿区有约 5km 运输公路与省道 301 相连，往东至青川县城约 77km、至广元市区约 177km、距竹园坝火车货站(铁路货运)约 100km、往西至平武约 40km。交通较方便(图 1-1)。

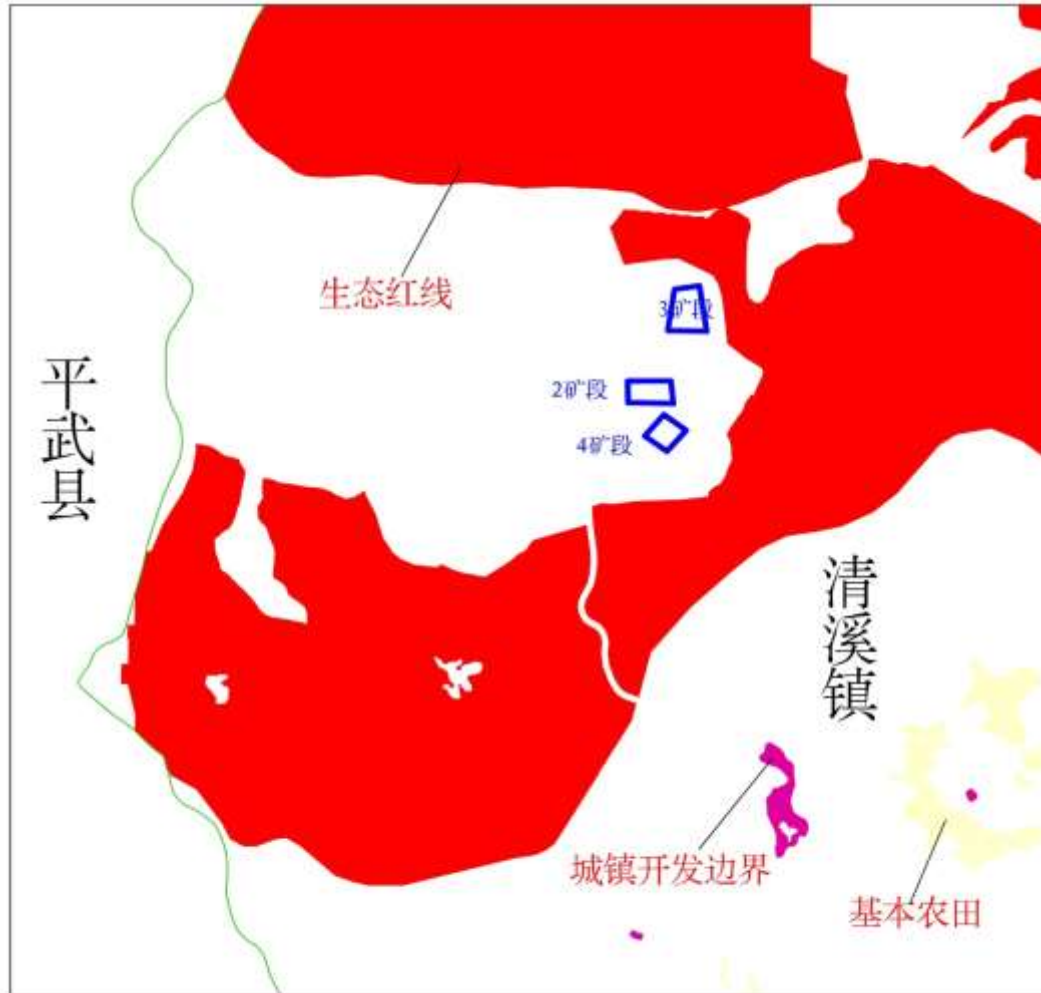
图 1-3 矿区与各类保护区位置关系图

总而言之，项目区不在“三区三线”（城镇开发边界范围、生态保护红线范围、基本农田范围）范围内(图 1-3)，但占用天然商品林及III级保护林地，前期已损土地已办理林地使用手续，后期需要拟损的区域正在办理林地使用手续。

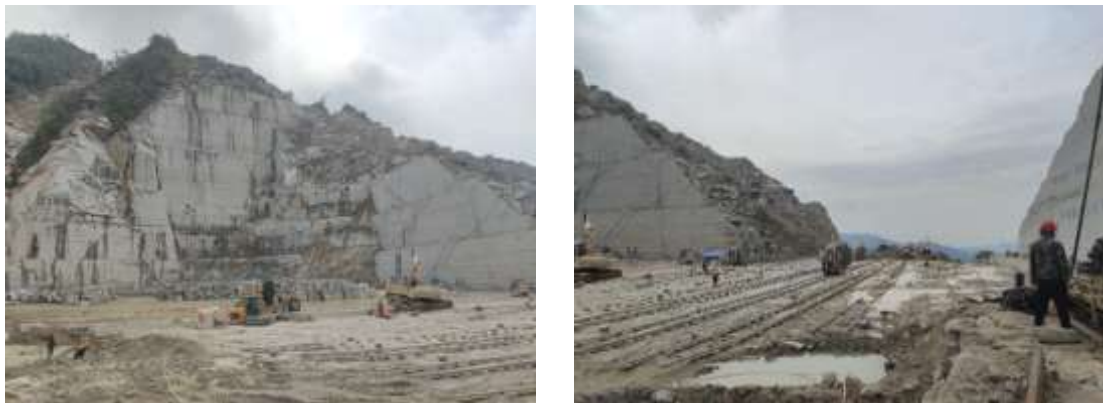
照片集 1-1 矿山开采现状

矿山采用露天开采，公路汽车运输开拓，采用圆盘式锯石机切割原岩。生产台阶高 1.4m，矿山已建成了正规的采场，现已开采至最低开采标高+1937m，开采平台 1 个，形态不规则，形成平台长 160m，宽 110m，平台面积 16094m²，已形成边坡高 100m(即+2037m~+1937m)，最终边坡角 64.5°，所采矿石采用汽车运输出矿区，经切割加工成板材销售(照片集 1-1)。

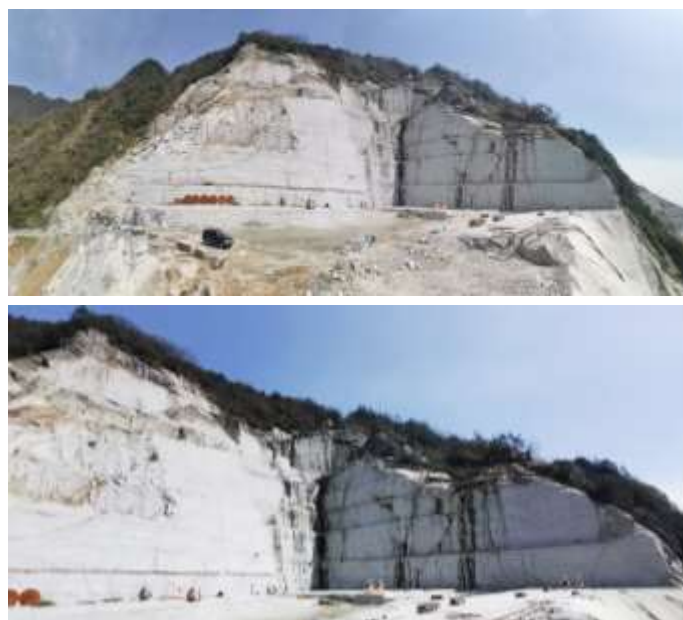
照片集 2-3 矿山开采现状

矿山采用露天开采，公路汽车运输开拓，采用圆盘式锯石机切割原岩。矿山已建成了正规的采场，现已开采至最低开采标高+1980m，开采平台 1 个，形态不规则，形成平台长 180m，宽 140m，平台面积 16711m²，已形成边坡高 90m(即+2070m~+1980m)，最终边坡角 72.9°，所采矿石采用汽车运出矿区，经切割加工成板材销售(照片集 2-3)。

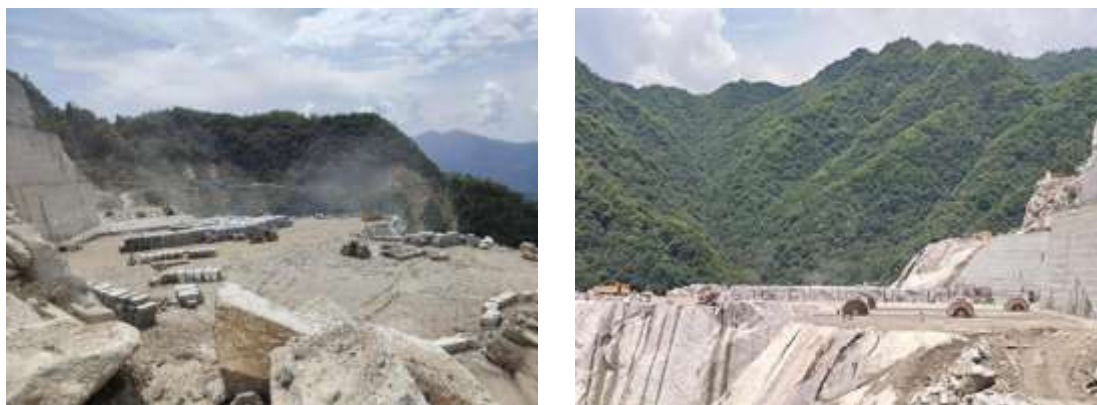
照片2-4 矿山开采现状图集

矿山采用露天开采，公路汽车运输开拓，采用圆盘式锯石机切割原岩。矿山已建成了正规的采场，现已开采至最低开采标高+1916m，开采平台1个，形态不规则，形成平台长110m，宽85m，平台面积11374m²，已形成边坡高64m(即+1980m~+1916m)，最终边坡角61.1°，所采矿石采用汽车运出矿区，经切割加工成板材销售(照片集2-4)。

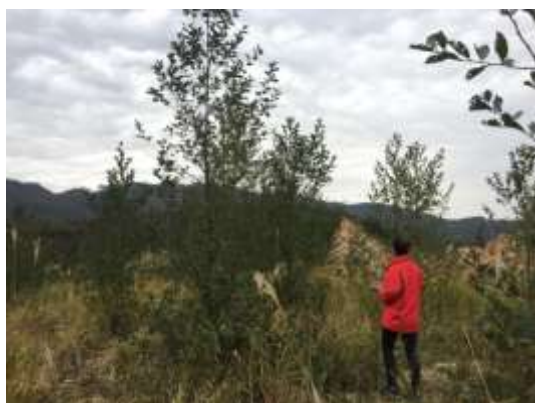
照片 2-6 桉木树

本矿山已复垦区域采用的植物配置采用“乔—灌—草”结合方式配置乡土植物。乔木选用桉木(照片 2-6)、马尾松(照片 2-7)、银杏等树种，株行距按 2m×3m 设置；灌木选用黄荆等，株行距按 2m×2m 设置，边坡斜坡处增加藤本植物：爬山虎等，株行距按 1m 设置；草本植物选用黑麦草等。施肥以农家有机肥为主，商业有机肥为辅，灌溉水源保证差，利用原有高位水池，基本满足矿山灌溉。每亩造价约 1.8 万元，为本次方案选取树种、草种和工程设计以及造价计算提供实在的依据。

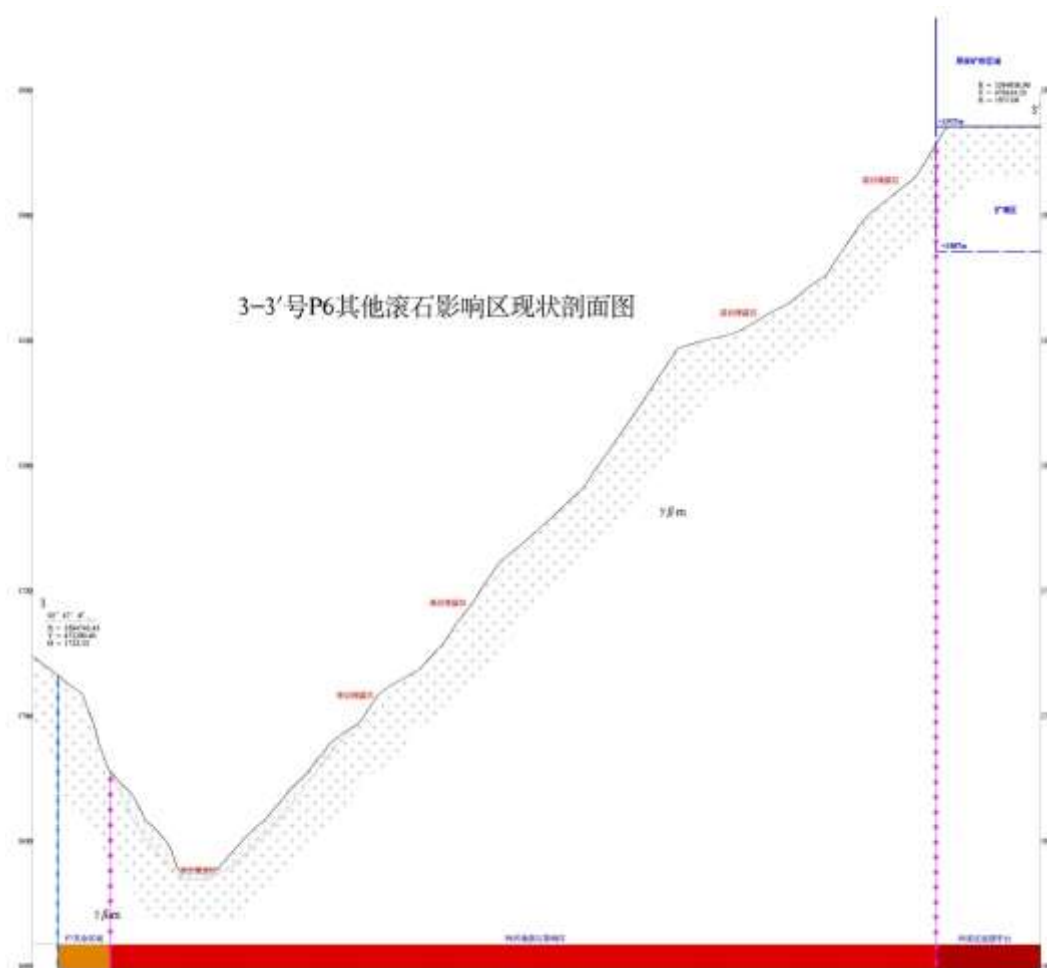
图 3-3 位于沟谷的 P6 其他滚石影响区纵剖面

另外现状条件下其他滚石影响区作为人工物源。位于沟谷地带的区域(图 3-3)在暴雨条件下，水利条件相对较大，对废石的冲击较大，具备产生泥石流的一定条件。

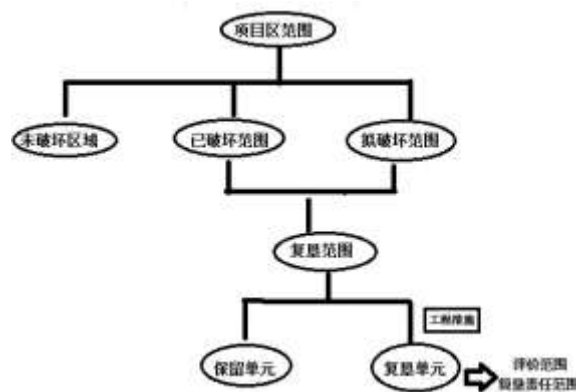
图 4-1 评价范围确定图

在拟损毁土地预测和损毁程度分析的基础上,确定评价对象和范围:评价范围为复垦责任范围。

经过查看资料和现场踏勘,根据群众参与资料确定出本方案的复垦评价单元(复垦责任范围)。其结构关系如图 4-1 所示所示:
