剑阁县武连镇马鞍梁砖瓦用页岩矿
矿山地质环境保护与土地复垦方案

剑阁县柳沟镇柳林页岩机砖厂

2022年4月

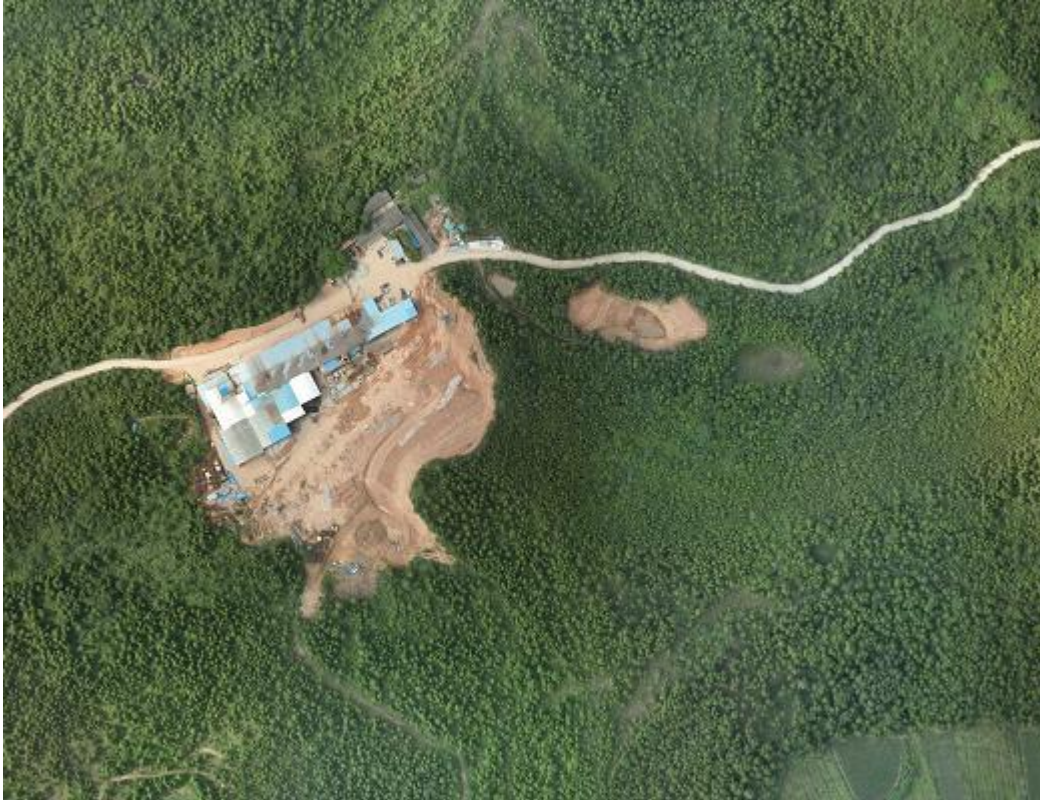
图 1-5 矿区开采区及生产附属区卫星照片

矿山经多年开采目前形成东面边坡倒梯形采场 1 个，开采深度+662m~+634m，剥采面积约 0.0056km²，采场最大边坡约 28m，矿山资源基本采出。工业建筑设施修建、边坡排危等矿业活动，对矿区边坡形成一定的土地资源挖损压占，但总体分布较规范（见图 1-5）。

矿区环境地质条件有一定的变化，主要表现为剥采区内地形地貌变化较大，局部水文地质条件改变、台阶留置欠规范，坡度及台高普遍过大，边坡局部欠稳定等。矿山开采对剥采区及工业广场分布区域形成一定的植被及表土挖损破坏及压占，局部地下水疏干，地表水土流失，对矿山地质环境影响程度较严重。矿山开采出现环境污染等不良环境地质问题较少，对周边水体影响轻微，无有毒有害物质释放，无地质灾害发生，对采剥及工业建设场区外地质环境影响程度较轻。

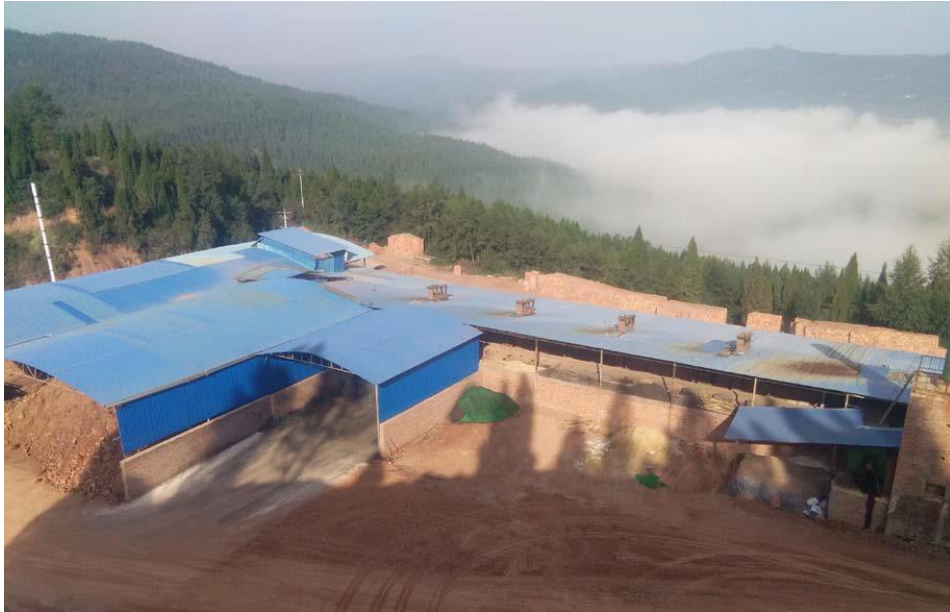
图 2-1 矿区地形地貌

矿区为一东~西向的浅切割的低山地形，地势中部高，四周低的山脊，沟谷较发育。矿区及周边山坡坡度一般为 5°~30°，局部地段稍陡，矿区开采标高 +690m~630m。坡面植被较茂盛，以乔木（柏树）、灌木为主，少量草丛，矿区周围有少许耕地呈零星分布。矿区附近最高点在该矿区东部的山脊，海拔高为 686m，最低点为矿区北西侧的季节性溪沟，海拔高约 558m，相对高差 128m（见图 2-1）。

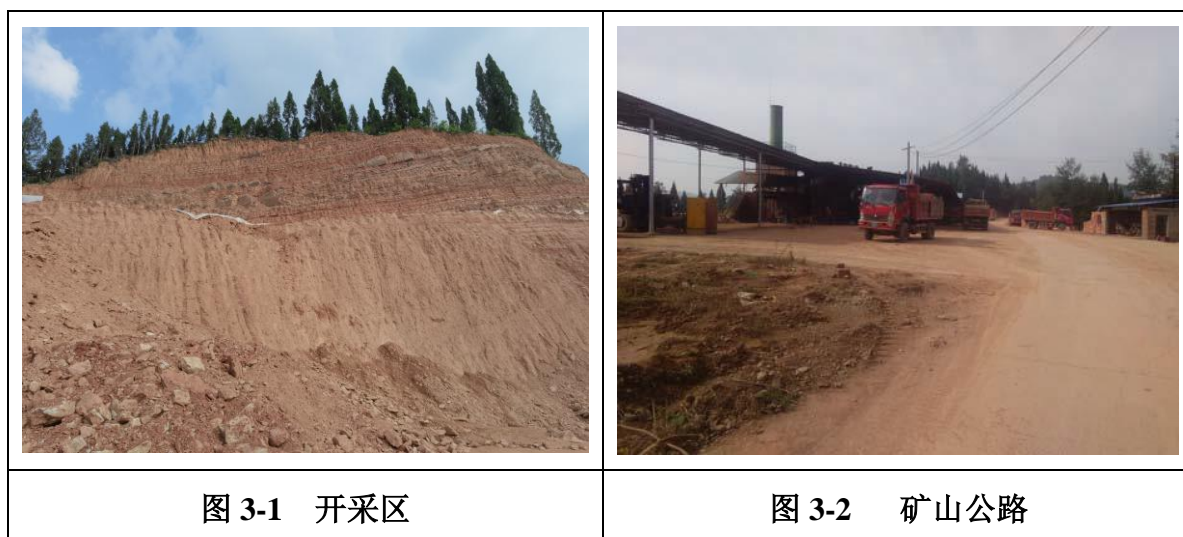
根据矿山现状地形图和现场实际测量勘查，目前该矿区属于生产项目，前期矿区已形成开采区，以及方便汽车运输原材料和产成品进出矿区而开拓的临时道路（见图3-1、3-2），毁坏面积 1.9960hm^2 。

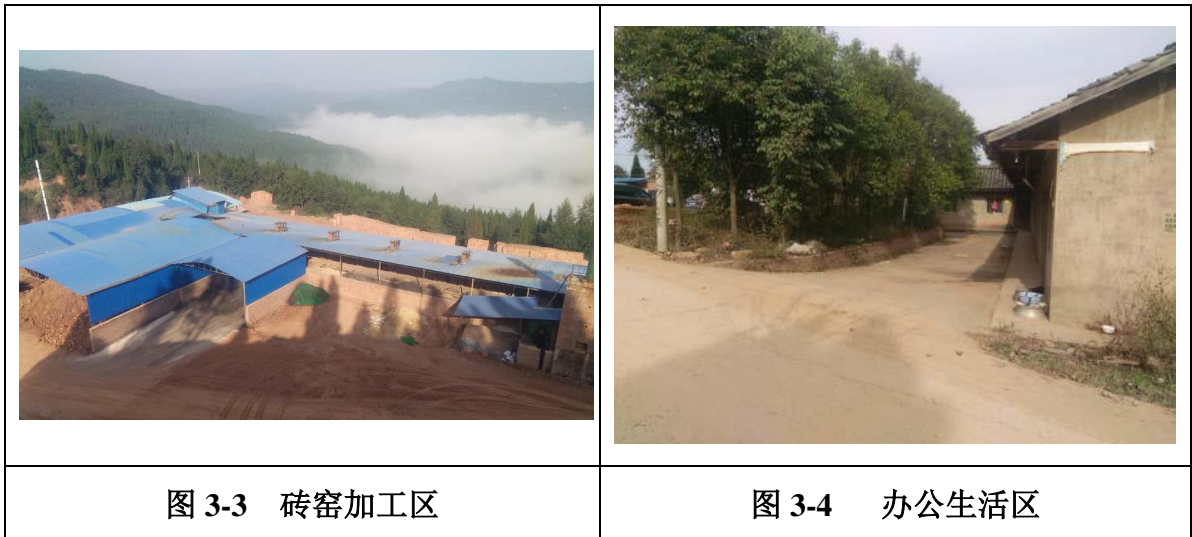
矿山生产附属区布置在矿区西侧及北侧，包括砖窑、加工堆料场、矿山办公室、变电站等（见图3-3、3-4）。经现场实测，压占面积 0.5199hm^2 。
